高純度多結晶シリコン製造施設 爆発火災事故調査報告

2014年8月29日

三菱マテリアル株式会社

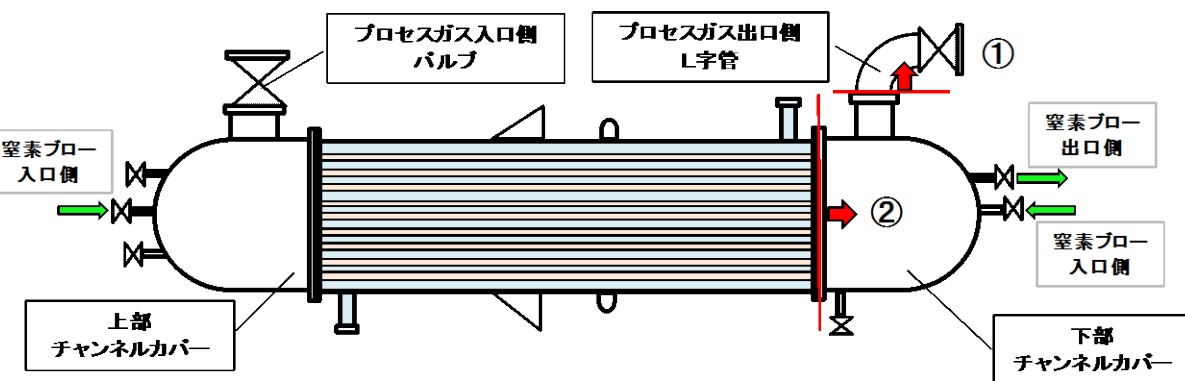
水冷熱交換器開放時の概略図
(下部チャンネルカバー開放)

- 開放作業準備(2014年1月9日 7時30分頃～11時00分頃)
- 下部チャンネルカバー開放洗浄作業(11時00分頃～12時40分頃)
- 上部チャンネルカバー開放作業(13時40分頃～)

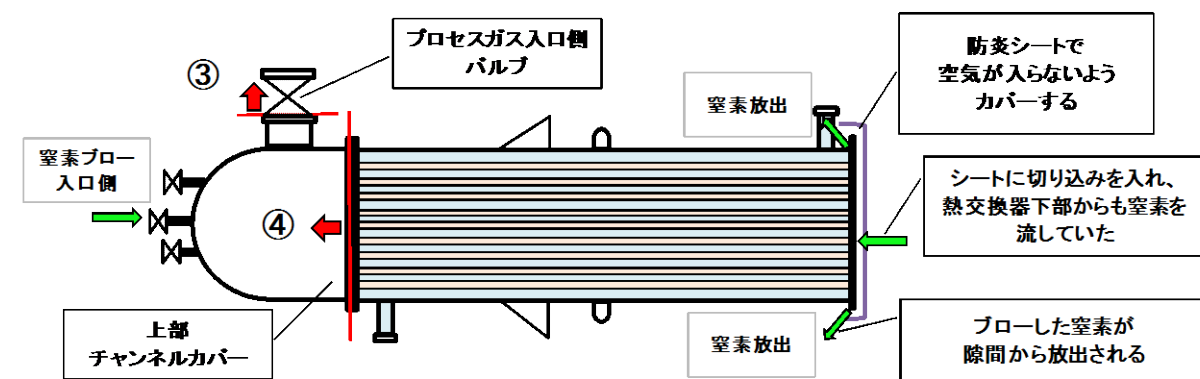
水冷熱交換器開放時の概略図
(上部チャンネルカバー開放)

14時5分頃 ④の作業中に爆発発生

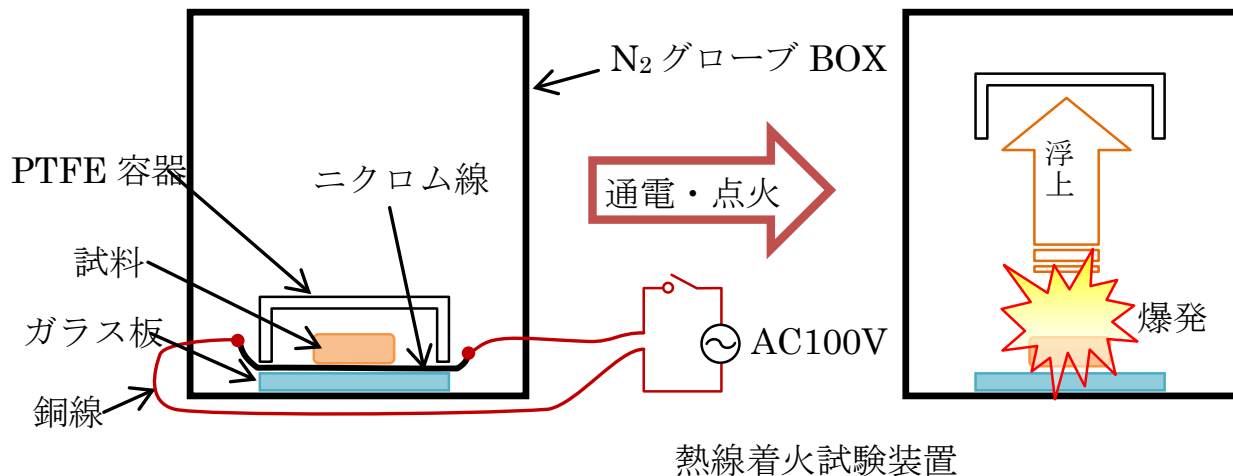
クロシランポリマー類の加水分解生成物は窒素気流中でも爆発することが判明

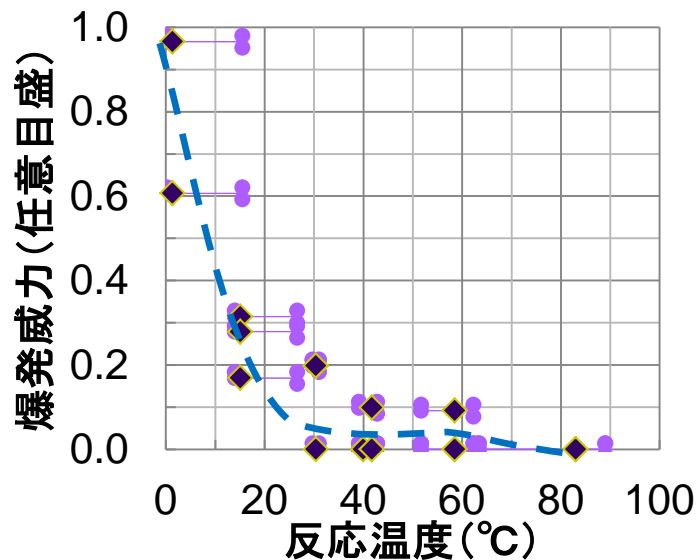
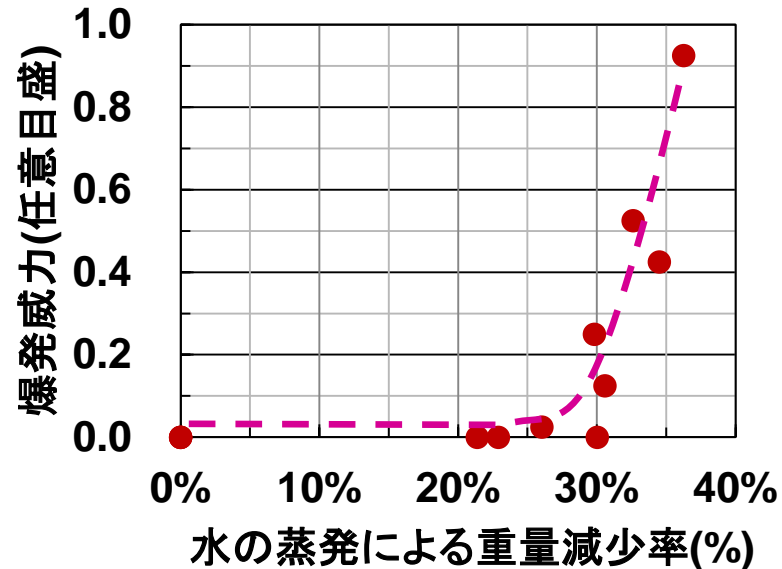
①加水分解温度が高いと爆発威力低下

②加水分解生成物の乾燥が進むと爆発威力増加

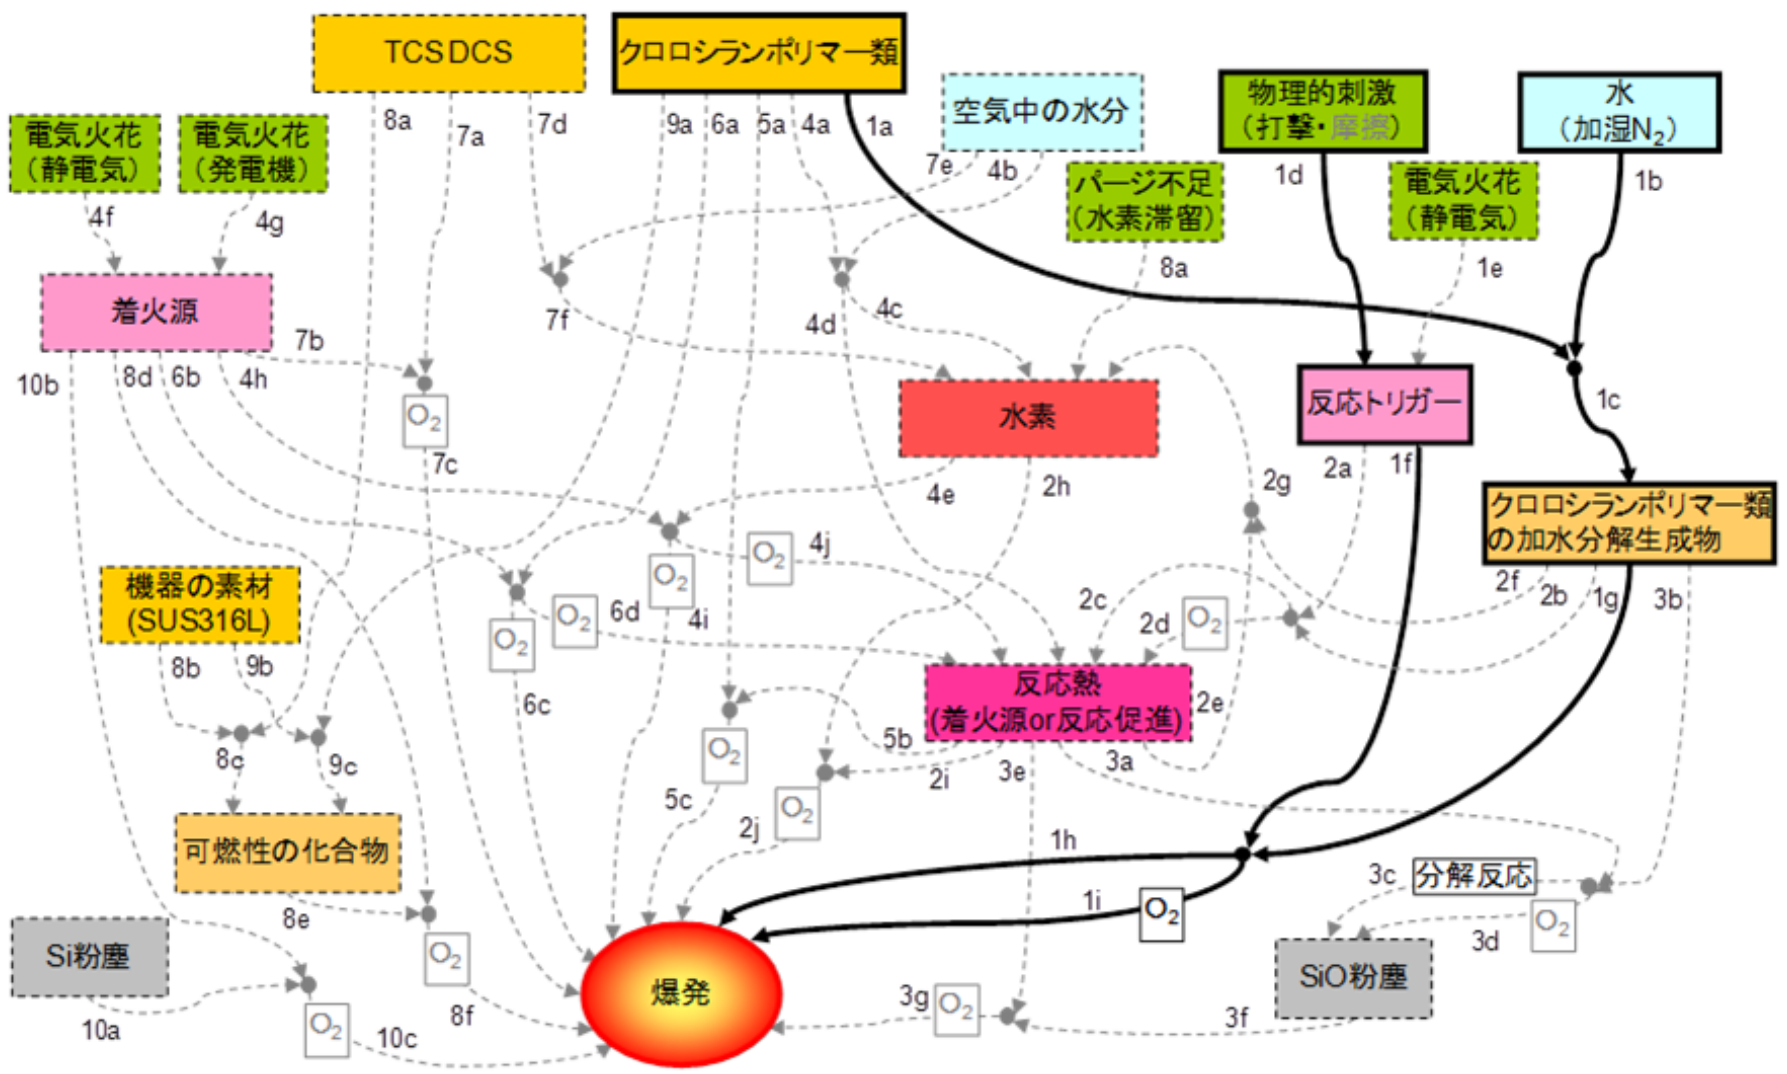
爆発の原因調査 爆発の推定シナリオ

(1) 推定される発火源

- 開放作業時に発生したフランジ面での打撃

- クロロシランポリマー類の加水分解生成物
- 爆発時に生成した高温の水素と爆発熱で分解したクロロシランポリマー類は可燃性物質としてその後の燃焼に関与

- フランジ面で発生した打撃でクロロシランポリマー類の加水分解生成物が発火・爆発 → チャンネルカバーが飛翔
- 爆風により、周辺設備の窓ガラスが破損し、伝熱管内に残留していたクロロシランポリマー類が爆発と反対側の管板面から飛散。
- 大気中に噴出した可燃性物質が燃焼してファイアボールを形成
