高純度多結晶シリコン製造施設 爆発火災事故調査報告

2014年8月29日

三菱マテリアル株式会社

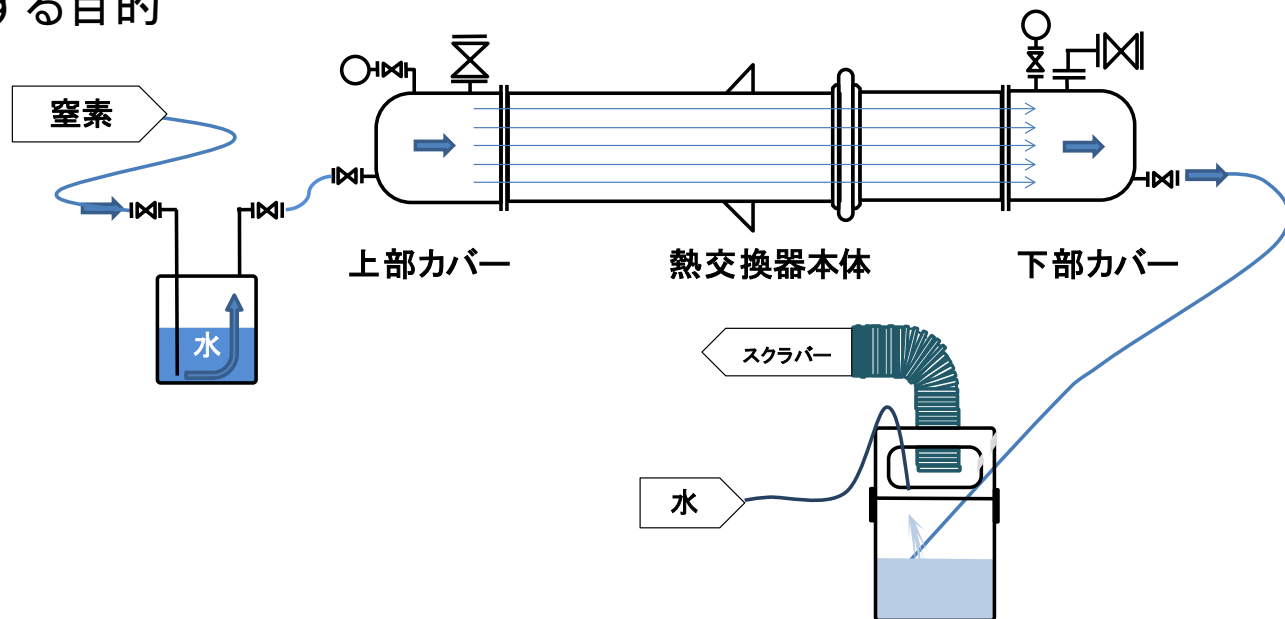
- 2013年11月27日 製造ラインから切り離し、搬出。
- 2013年11月28日、11月29日、12月2日にドライ窒素ブロー
- 2013年12月3日～27日の20日間、加湿窒素ブロー
- 2014年1月6日～8日の3日間、ドライ窒素ブロー

加湿窒素ブロー:

クロロシランポリマー類の表面を加水分解し、
チャンネルカバー開放・洗浄時の塩化水素・
水素の発生を抑制する目的

低温での加水分解

加水分解後の乾燥

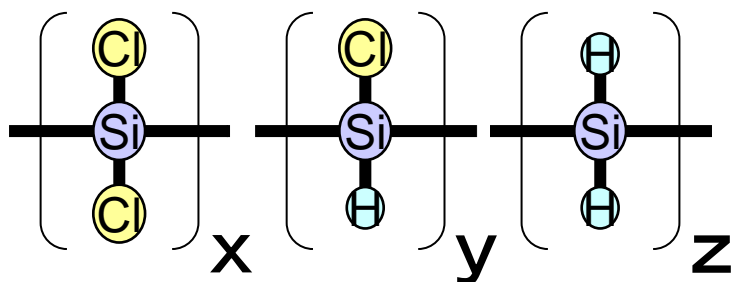
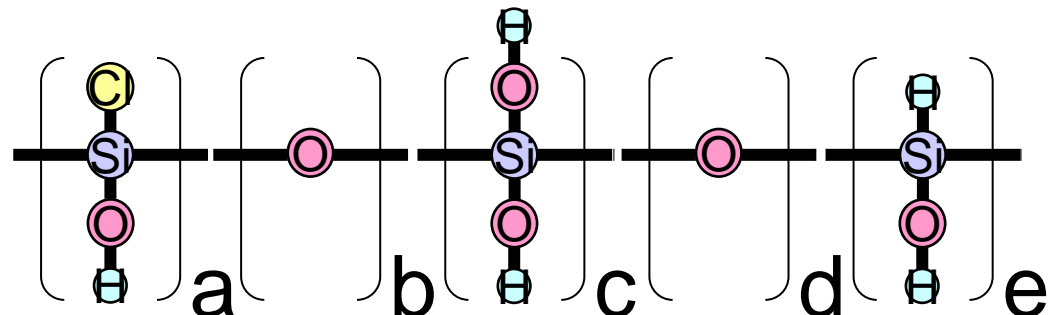
クロロシランポリマー類 と クロロシランポリマー類の加水分解生成物

● 複数のSi-Si結合があり、Si-Clが多い(微量のSi-O-Si結合を含む)

● 複数のSi-Si結合、Si-O-Si結合があり、加水分解前のクロロシランポリマー類よりも高分子
